第3章 高齢者に配慮した住宅耐震改修の工夫

1. バリアフリー化にあわせて耐震補強を行う①

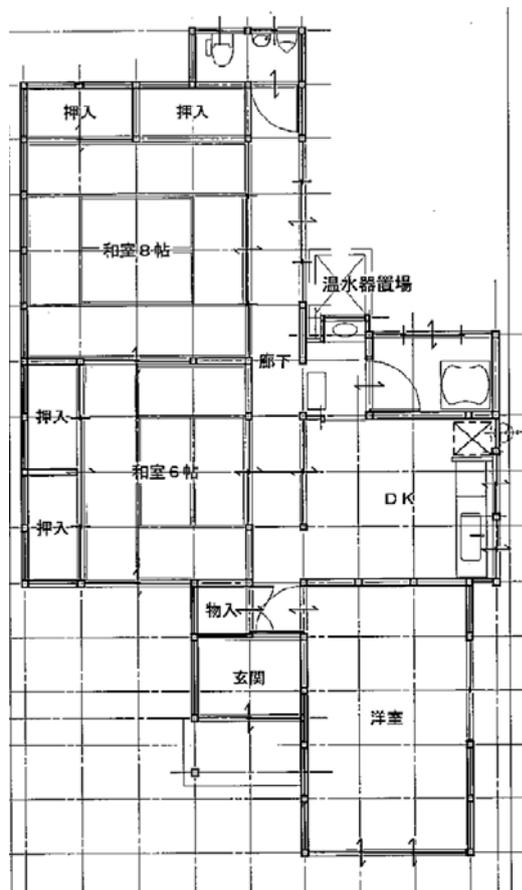
改修前 1階平面図

90歳以上の夫婦が住む住宅。
全体に段差があり、キッチンやお風呂などの設備が老朽化するなど、水周りに問題があった。
壁が少なく、地震に対する不安もあった。

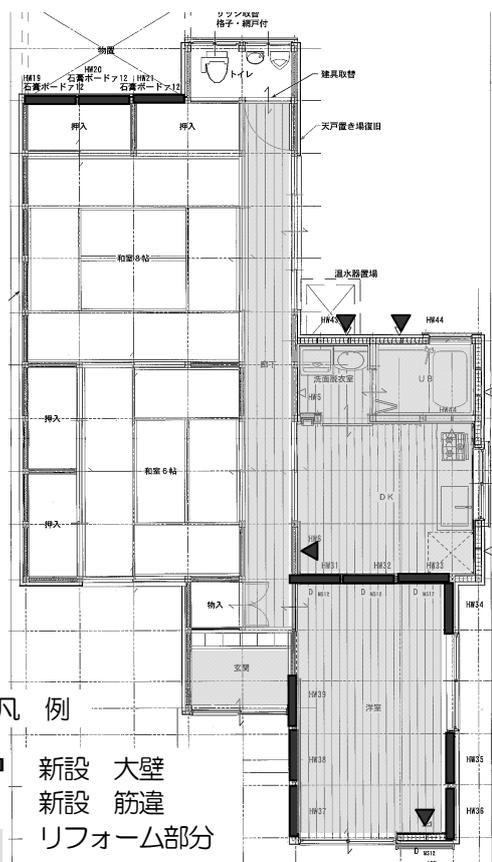
改修後 1階平面図

老夫婦が今後も元気に住み続けられるよう、段差の解消・手すりの設置などのバリアフリー化、水周り環境の改善とともに、断熱による寒さ対策を行った。
これらのリフォームにあわせて、壁、基礎、小屋裏の補強により耐震性も高めた。

壁の補強：和室の押入、DK及び洋室の周囲
基礎の補強：DK及び洋室
小屋裏補強：金物補強、不足部分に部材を補足

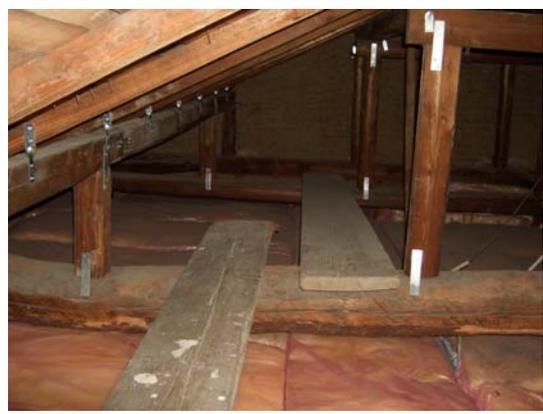
小屋裏の補強+グラスウールの敷き込み
 小屋裏をきれいに掃除し、金具による接合部の補強を行って耐震性を高めるとともに、グラスウールの敷き込みにより断熱化を図った。

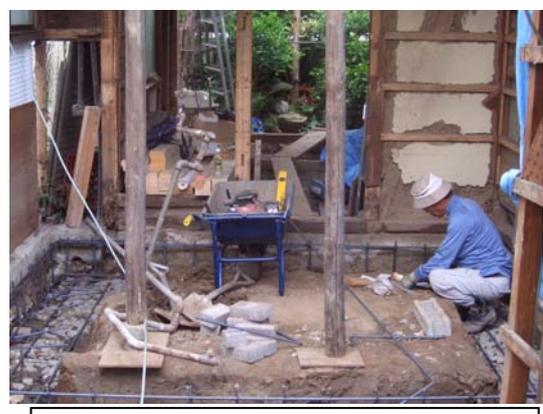
洋室・DK・浴室周りの基礎を補強
 水周りのレンガ積みの基礎と外壁下の基礎は壊して取替え、廊下側の基礎は補強し、間に束石基礎を新設し、耐震性を高めた。

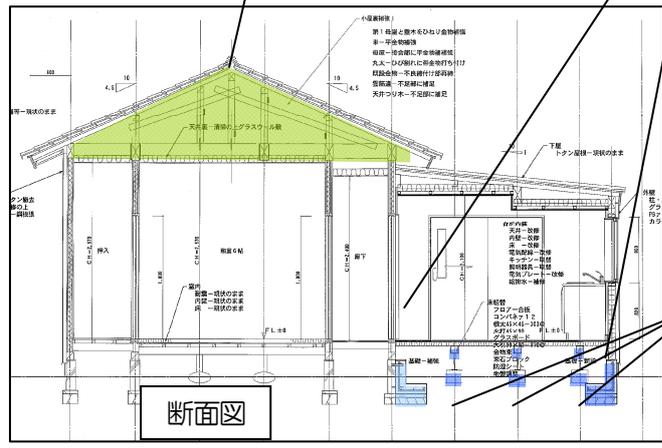
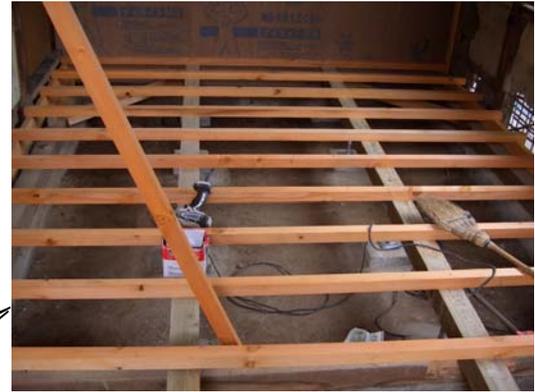
床の組替補強
 洋室の基礎補強にあわせ床組も改修した。

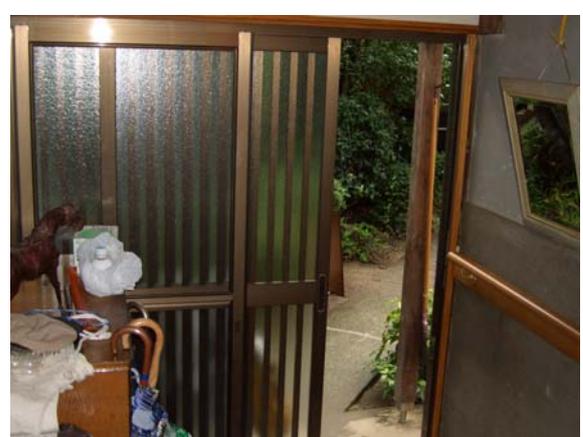
玄関に手すり設置
 玄関から廊下にかけて手すりを設置し、室内まで手すりをつたって移動できるようにした。

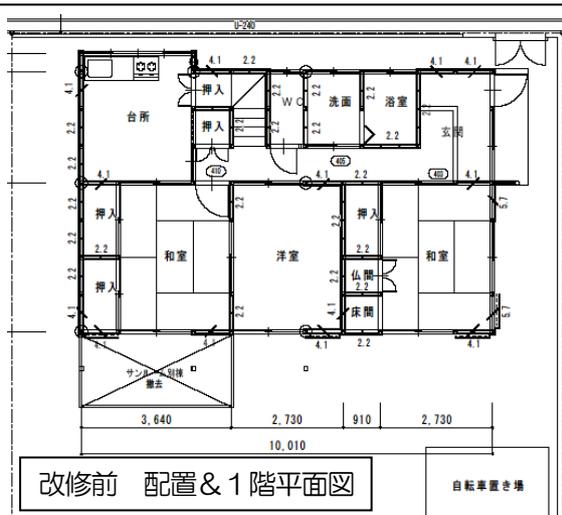
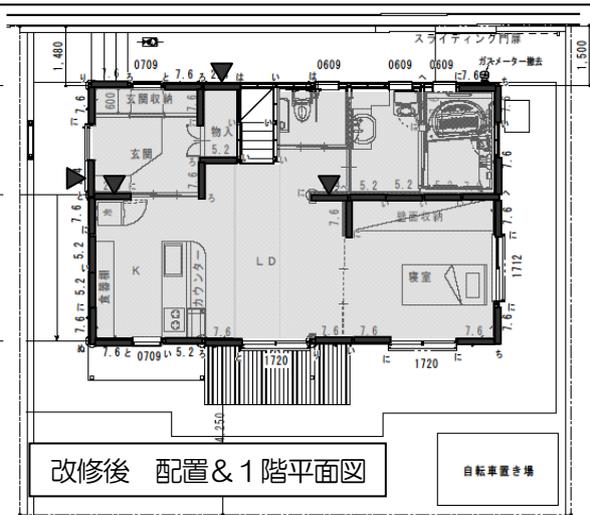
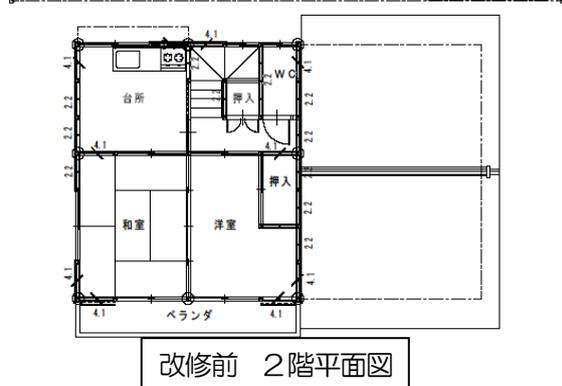
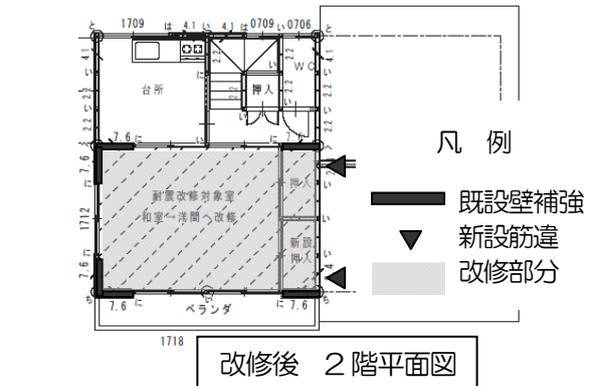
敷地内にスロープを確保すると合わせて玄関の位置を変更し、段差解消、トイレ、洗面、浴室のスペースの確保、解放的なLDKの確保、和室から洋間への変更など、レイアウトを大幅に変更した。
これらのリフォームにあわせて、壁、基礎の補強により耐震性も高めた。

- 耐震補強
 - 壁の補強：間取り変更、間仕切り壁減少に伴い1、2階とも既設壁を補強
 - 基礎の補強：既設基礎内側にRC造の土間を新設既設立上りを補強
- 快適性の向上
 - 敷地内スロープ、1階全体の段差解消・車いすの使用に耐えるフローア、システムキッチン（車いす用）、床暖房、エコキュート
- 防火・防犯
 - 全ての開口部に防火性能（準防火地域のため）、防犯ガラス（1階掃出し窓）

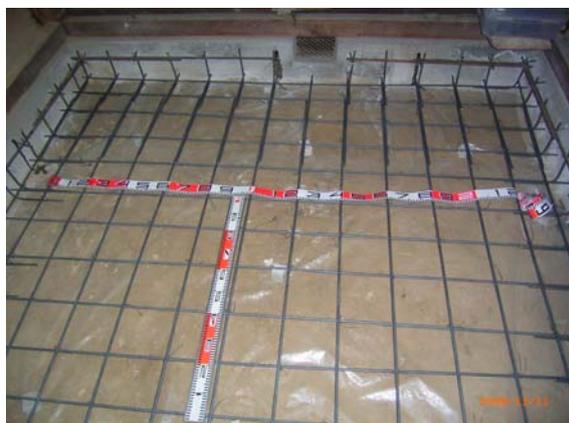
基礎の補強

無筋の布基礎の耐震性を向上するために基礎の補強を行った。

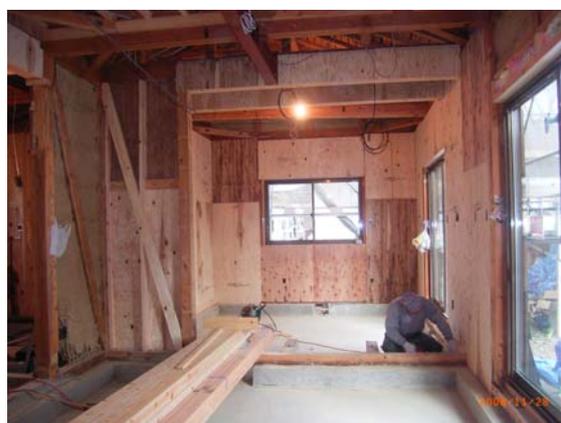
壁・梁の補強

1階の壁全体の補強とともに、必要に応じて2階の床を支える梁の補強も行った。

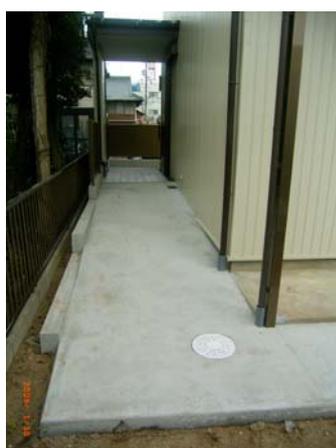
玄関へのスロープ

玄関の位置を北東側から北西側に変更し、敷地内にスロープを確保した。

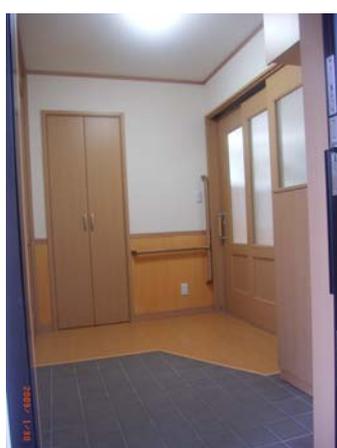
玄関の段差の解消

土間、1階の部屋全体の床の段差を解消した。

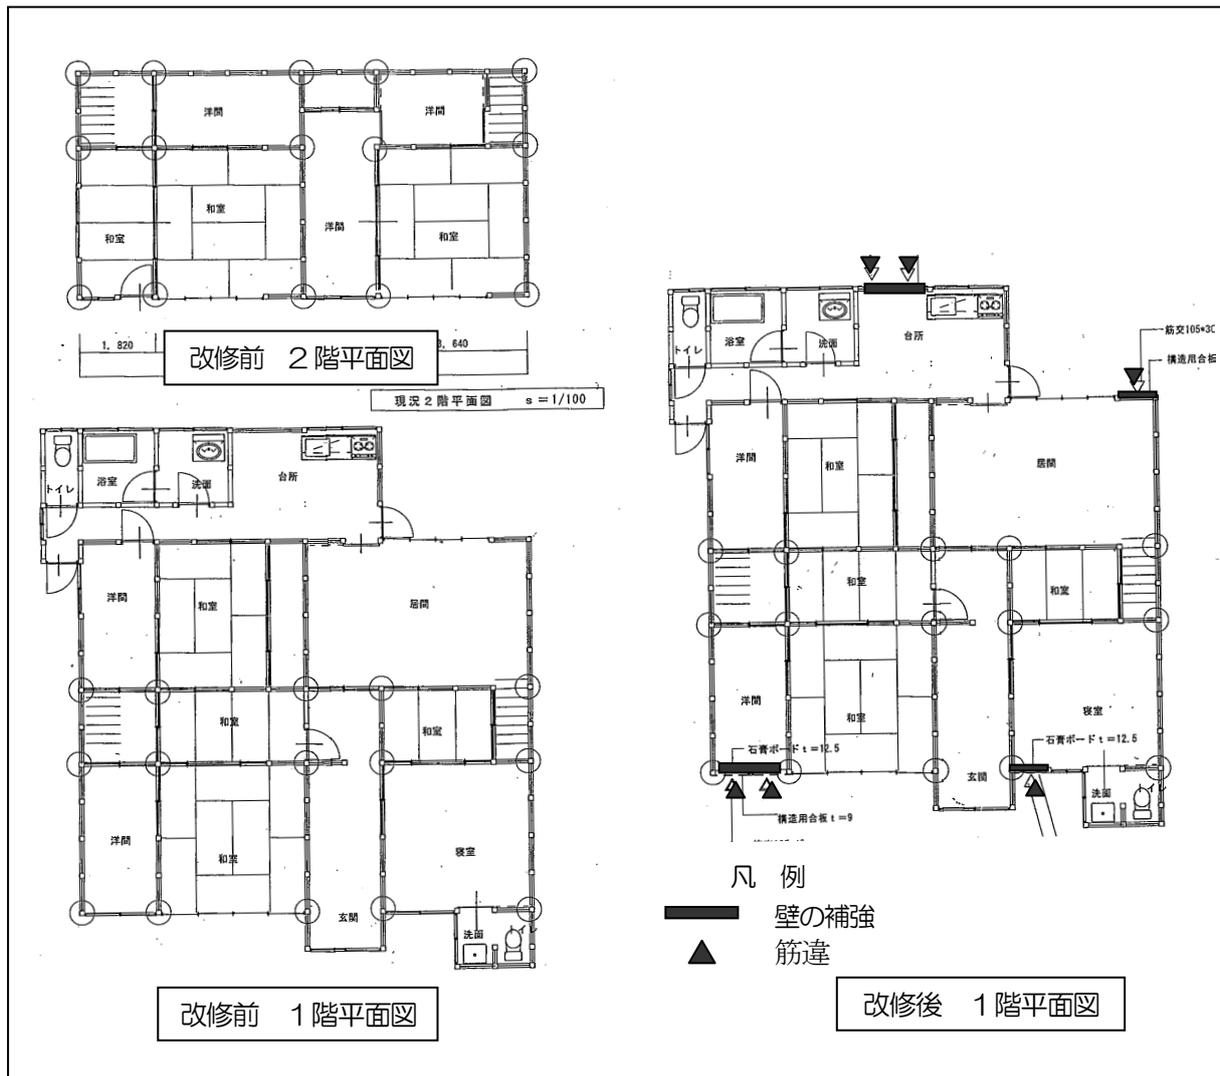
使われなくなった2階の子ども部屋をなくし、屋根を軽量化することで、水平力を減らし、既設の軸組の弱さを助けることにより、限られた予算の中で、評点が飛躍的に向上した。

- 耐震補強
- 壁の補強：台所、居間、洋間、
寝室周り
- 屋根の瓦葺をカラータタン瓦葺に変更
- 2階を撤去し平屋建てに変更

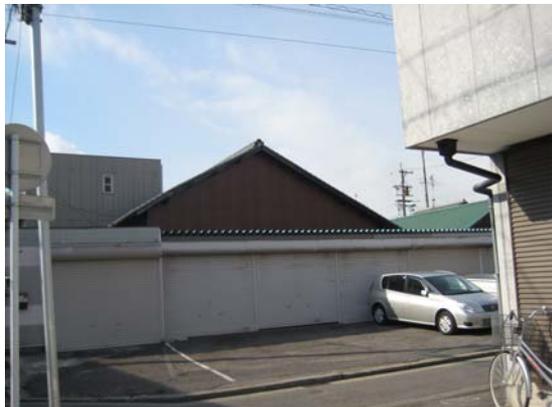
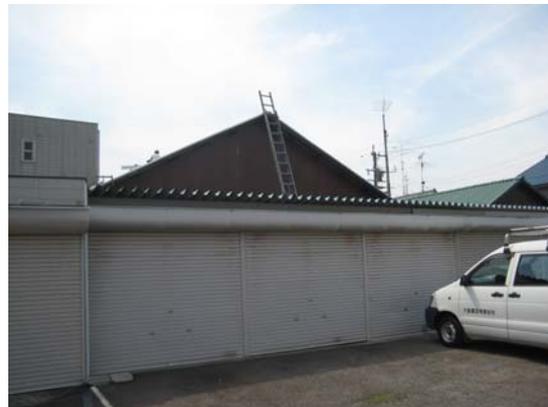
2階の子ども部屋の撤去
 使われなくなった2階の子ども部屋をなくすことで、屋根の高さを低くすることができた。

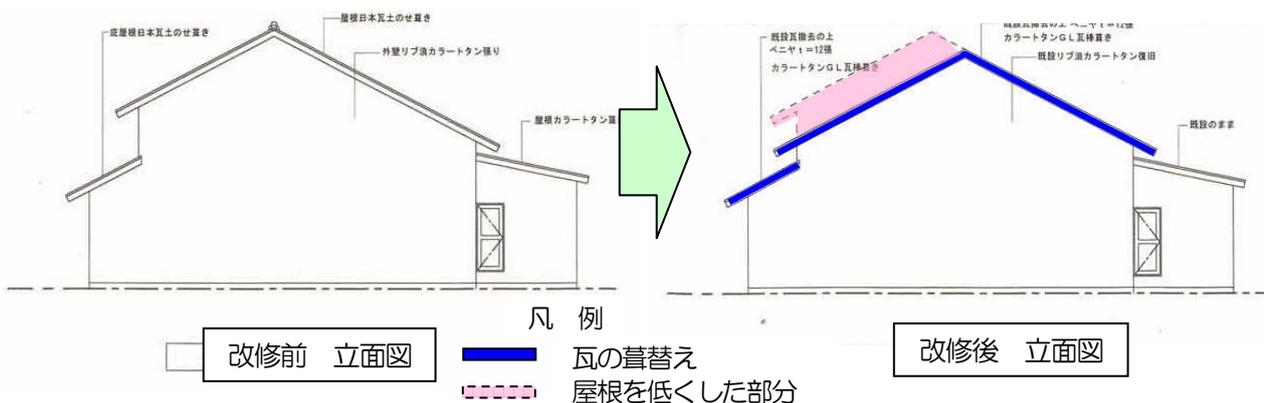
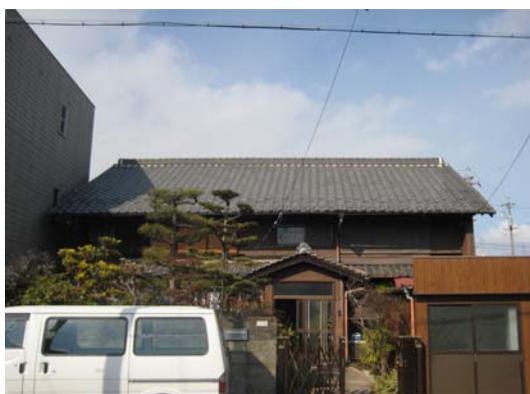
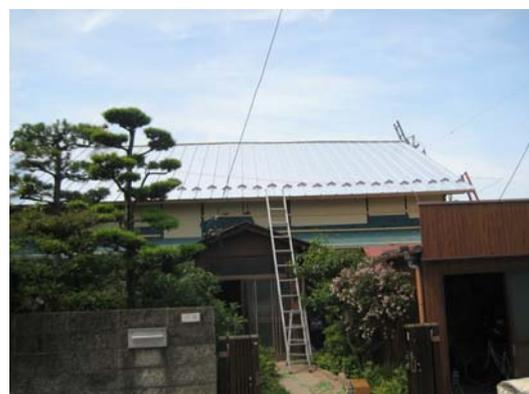
屋根瓦を軽い瓦に葺替え
 既設の日本瓦（左）を撤去後、屋根の瓦葺をカラータンGL瓦葺に変更（右）して、屋根を軽量化した。

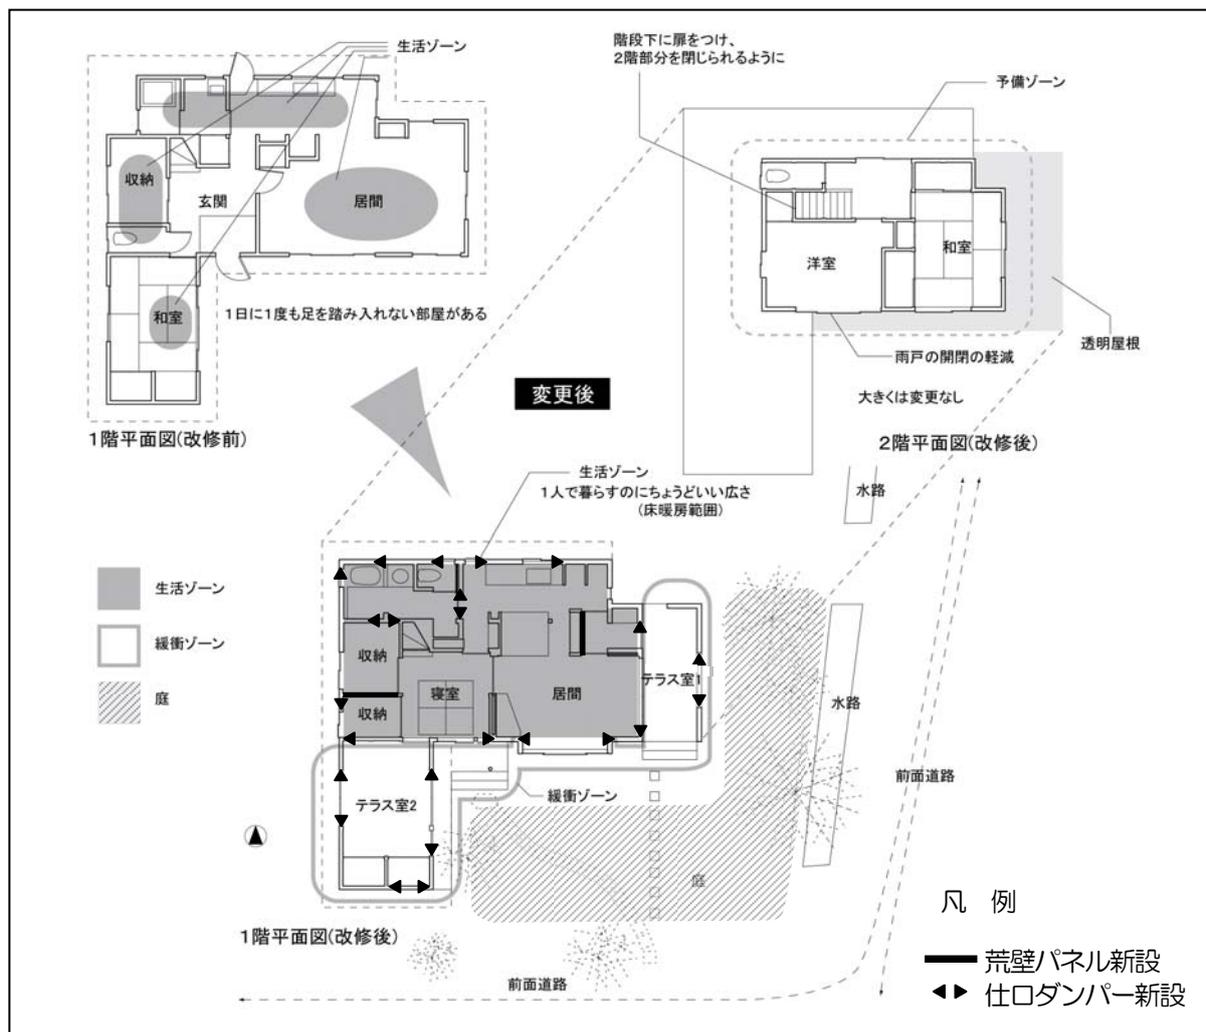
1階を全面的に改修し、主な生活ゾーンを集約させた。そのうえで、余剰部分を減築し、室内でも屋外でもある空間として活用できるようにした。
在来工法を活かすため、限界耐力計算により耐震設計を行い、基礎の補強、接合部への仕口ダンパーの取付、構造壁の追加により偏心を軽減した。

壁の補強：居間、収納に荒壁パネル壁新設
仕口ダンパーの取り付け

基礎の補強：基礎の添え打ち

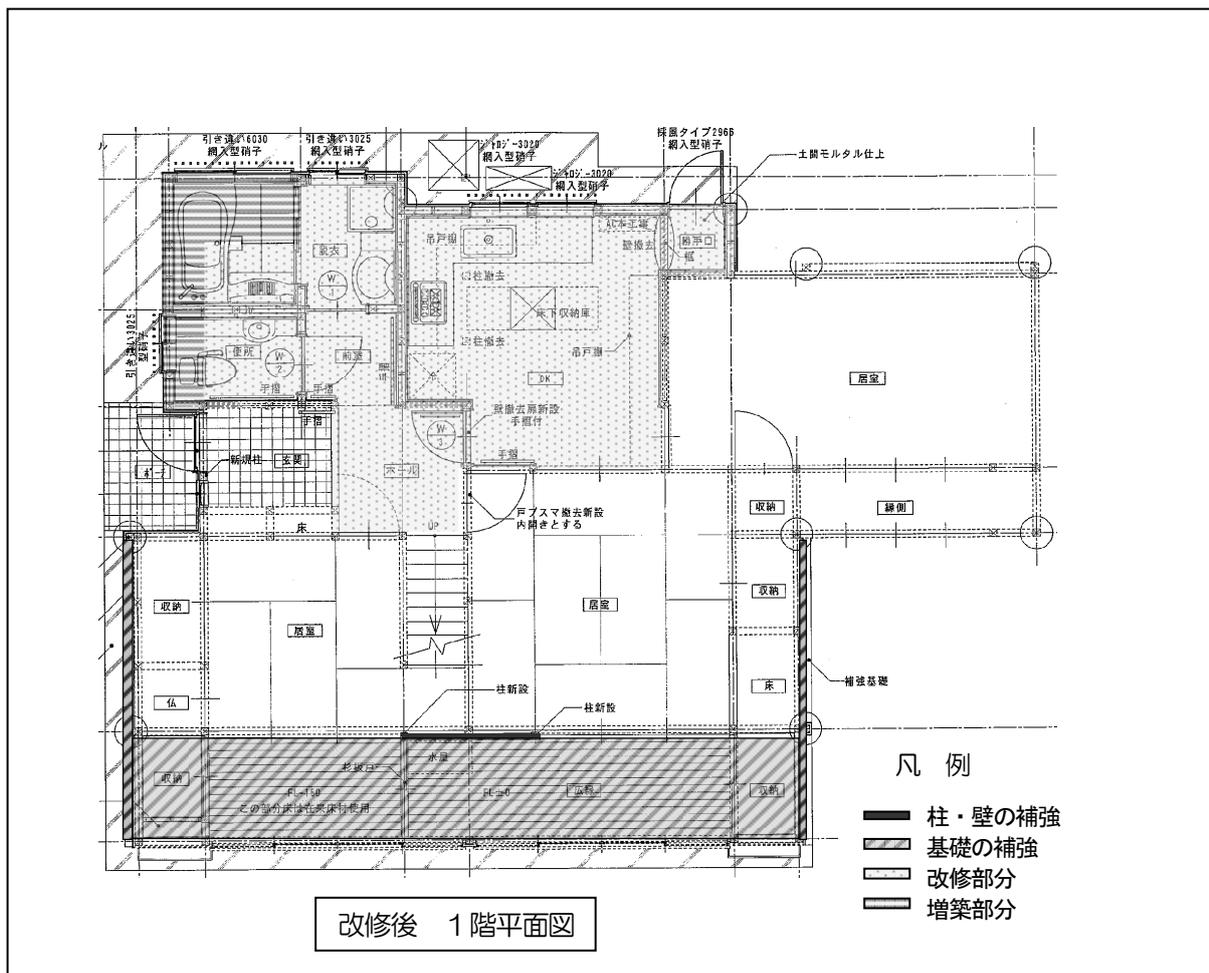
一部増築することでDK、風呂、トイレの面積が広くなり、手すりの設置、段差の解消により、快適な空間になった。
これらのリフォームにあわせ、壁の補強、基礎の補強を行った。

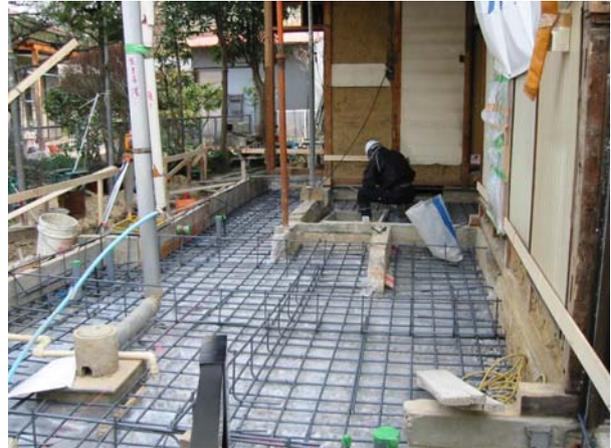
基礎の補強

1階南側の和室は基礎が不足していたため(左)、全体に補強した(右)。

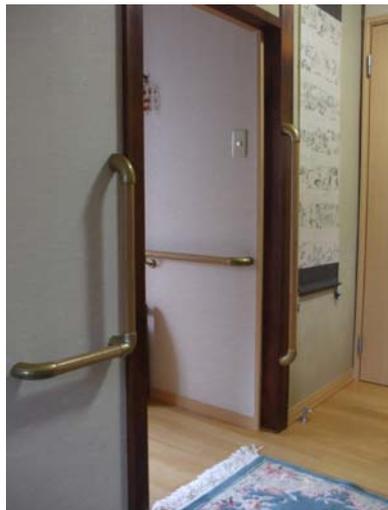
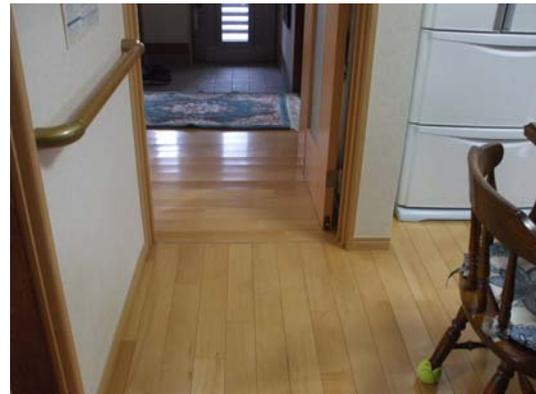
段差の解消、手すりの取り付け

キッチン(左)、玄関・廊下(右)、トイレ、風呂などの段差を解消し、手すりを取り付けた。

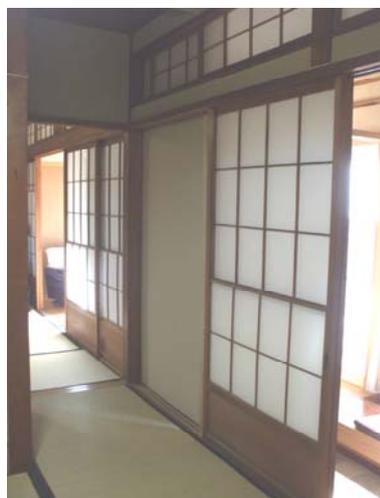
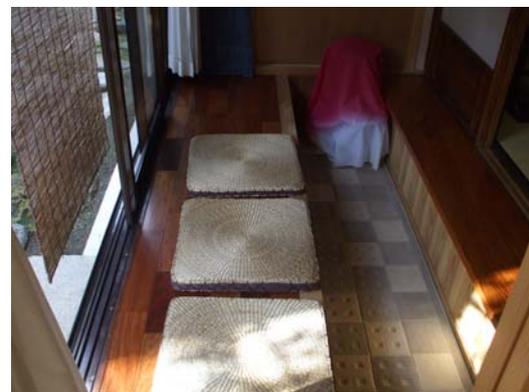
和風住宅の雰囲気を残す

南側の和室の補強した壁の手前に障子を取り付けた(左)。広縁の一部の床板を外し、腰掛けられるようにした(右)。

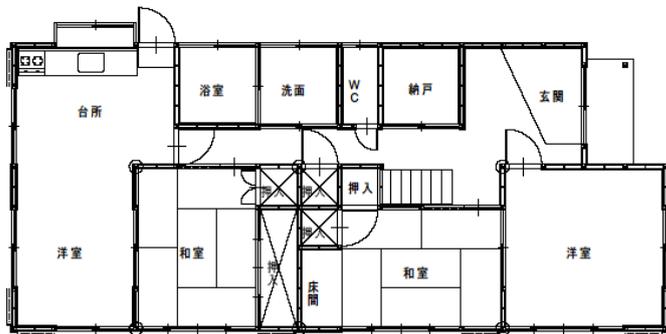
改修前 1階平面図

高齢夫婦のみの世帯。
耐震上不安があったが、経済上の制約から大掛かりな耐震改修を行うことが困難だった。

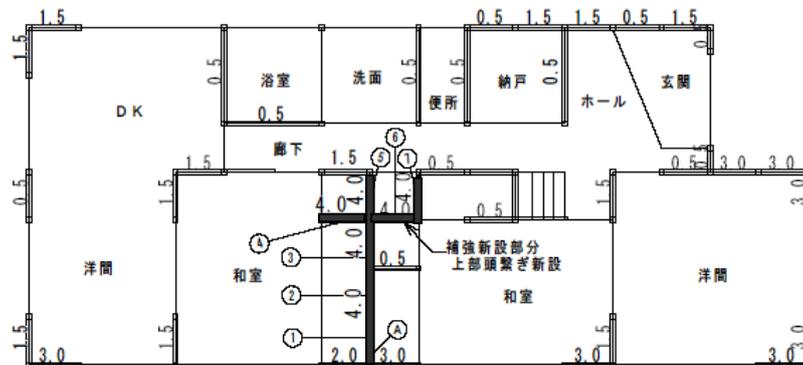
改修後 1階平面図

建物のほぼ中央に位置する押入れの壁数か所に限定して耐震改修工事を行った。

●耐震補強
壁の補強： 1階の押入れの壁を重点的に補強

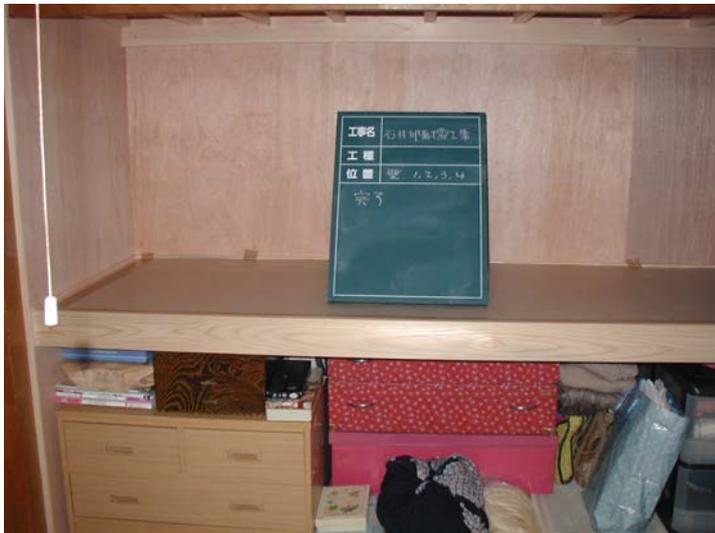
押入の壁の補強

1階の押入と押入の間の壁を重点的に補強した。

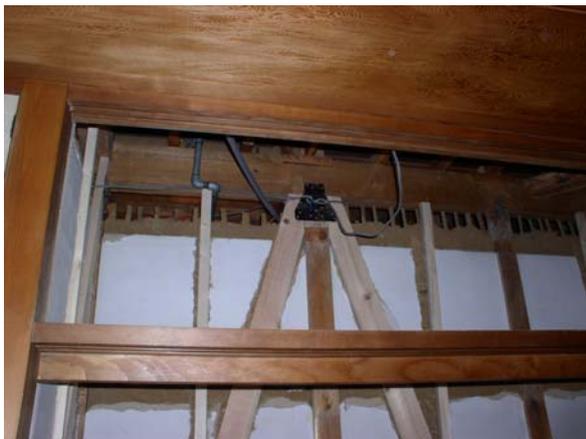
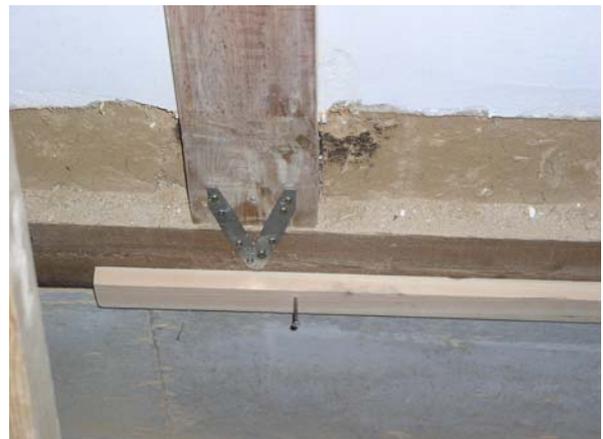
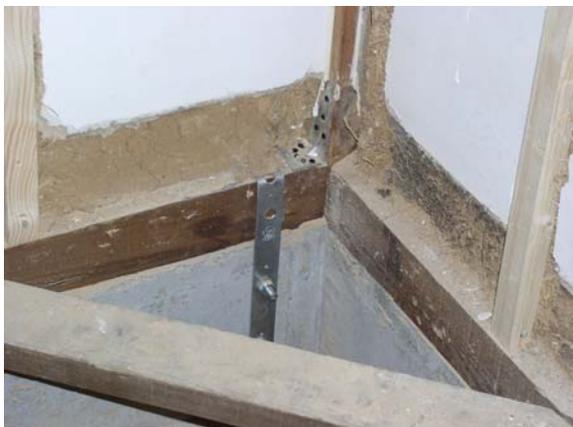
押入の壁の補強

天井を支える梁と柱（上左）、柱と筋かい（上右）、土台と基礎（左）の接合部に金物を取り付けた。

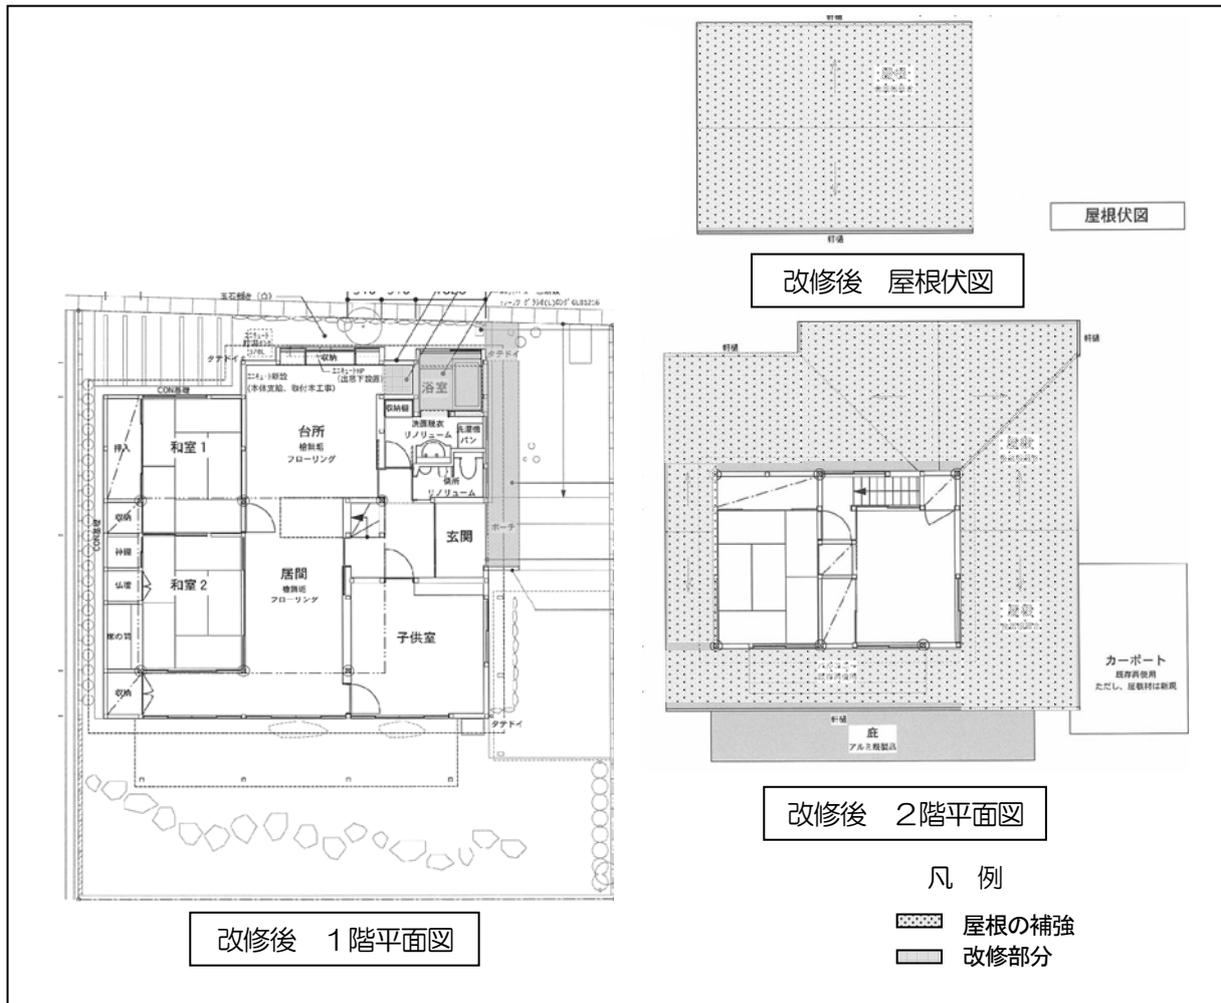
内装リフォームから7年後に、外装の一新に合わせて耐震改修を行った。開口部に手を加えず、外部からの施工に限定することで、居住性を従来どおり確保した。

壁の補強： 既存壁への構造用合板による補強

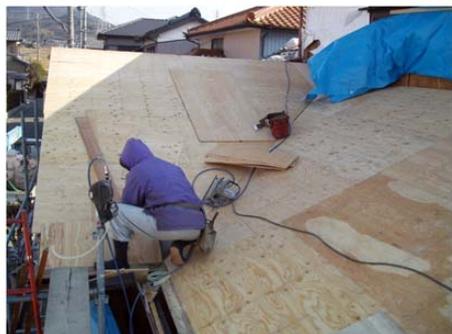
屋根の補強・軽量化
瓦と下地の土を取り除き、構造用合板、金属板で葺くことで耐震化・軽量化を図った。金属板の色は既存のイメージを継承し、燻し銀色を採用した。

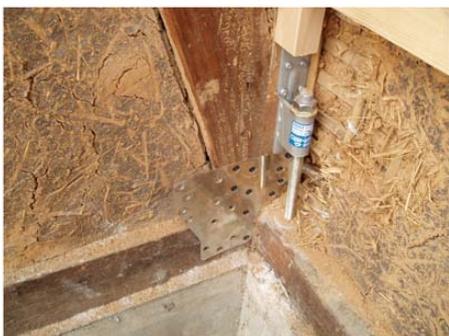
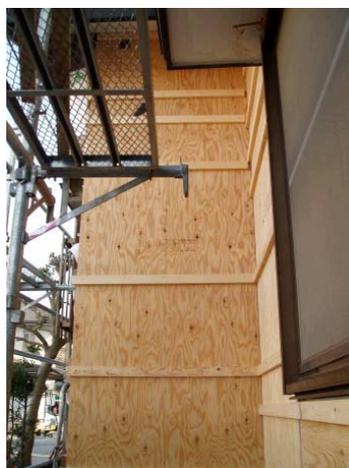
外壁の改修にあわせて補強
柱、筋かい、土台の接合部に金物を取り付けた（左）。既存壁に構造用合板を取り付けた（右）。

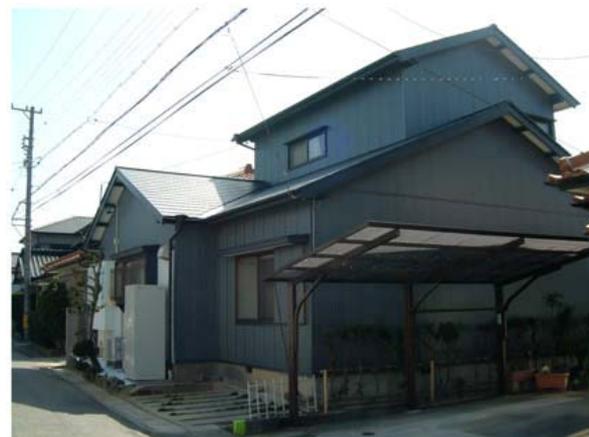
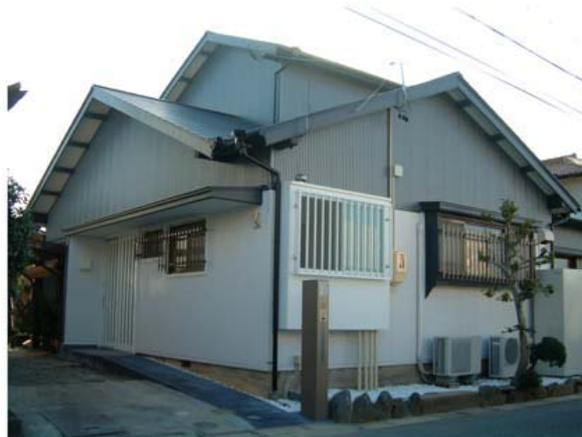
玄関アプローチの改修(北東側)
庇を道路側へ延長し、アプローチスロープを設置した。

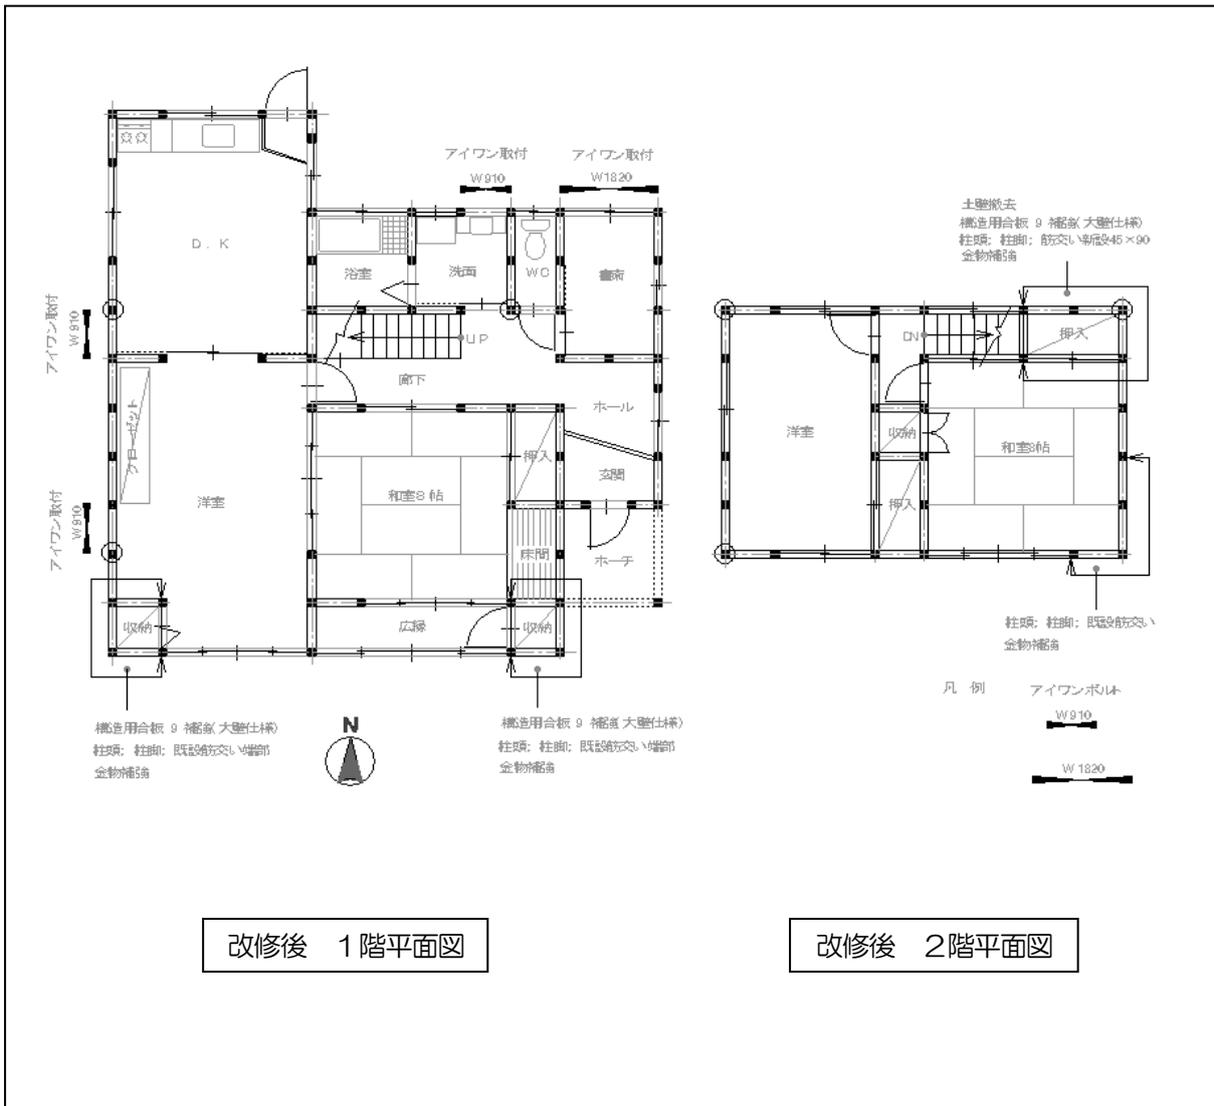
外壁を剥がすことなく簡単に施工できる補強ブレース「アイワン」を採用するとともに、収納部での壁補強（構造用合板・筋交い）で完結させ、居住者に極力負担をかけない工事とした。

- 耐震補強
- 壁の補強
 - 1階外部：アイワンによる補強
 - 1階内部：構造用合板による補強
 - 2階内部：構造用合板と筋交いによる補強

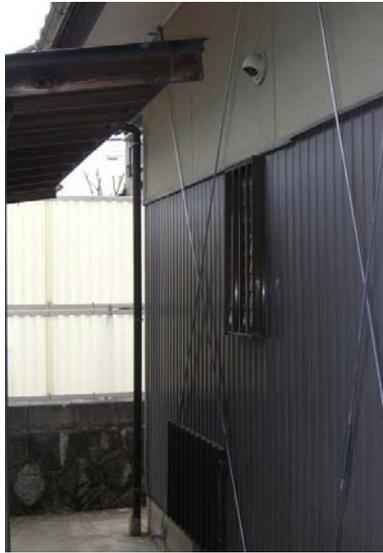
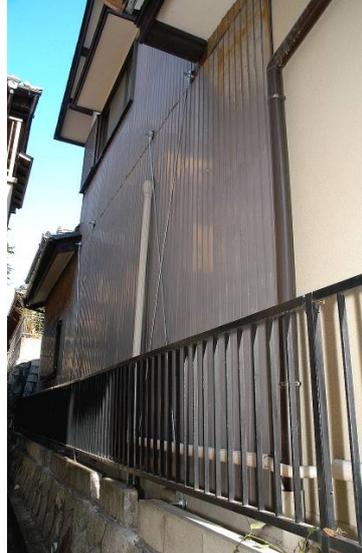
1階の外部補強
アイロンブレスにより、
北面・西面各2ヶ所補強
(計4カ所)

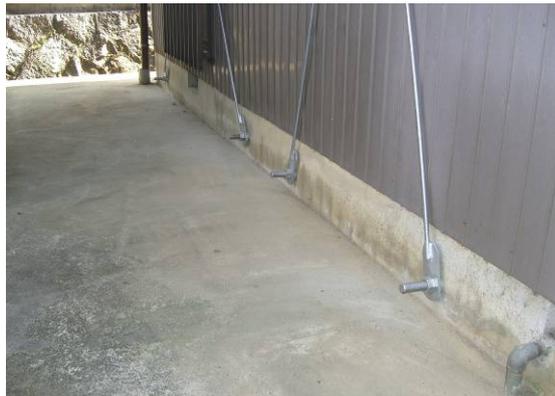
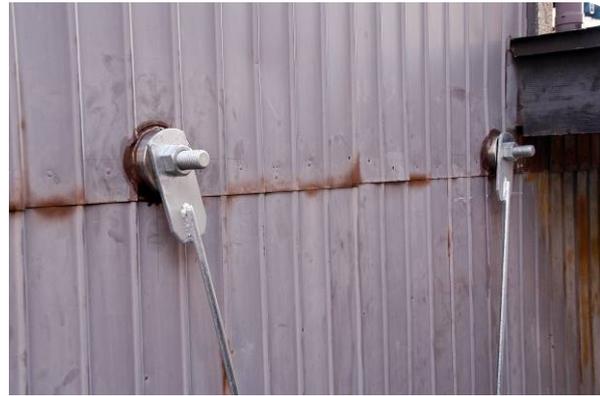
横架材取付け部分
外装材（トタン）をくり抜き、
アイロンボルトを取付け後、
防水養生してブレスをかける

基礎への取付け
基礎にアイロンボルトを取
付け、ブレスをかける

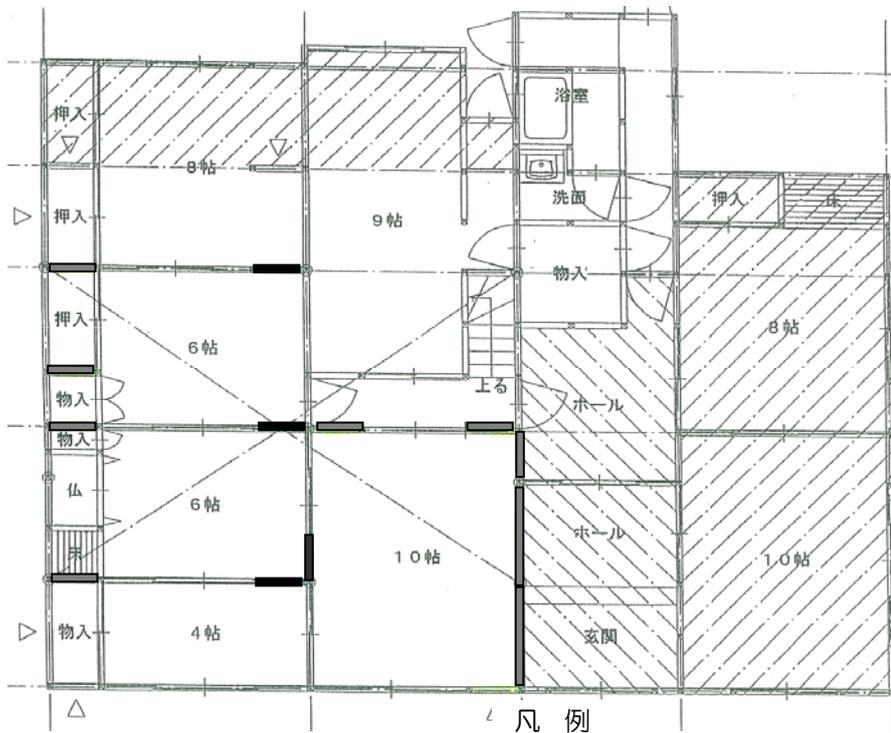
改修後 1階平面図

構造用合板と金物による補強をした。補強材は基礎から2階の梁に達するように補強した。

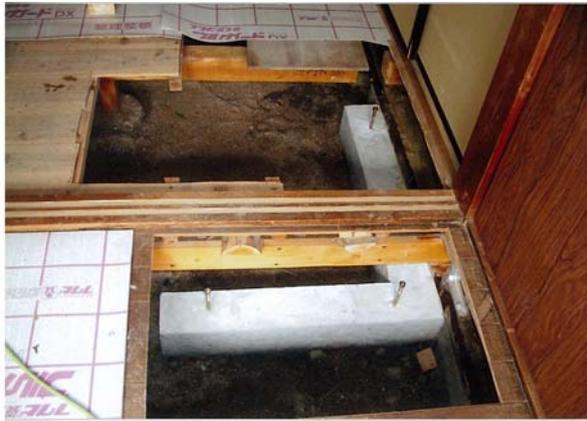
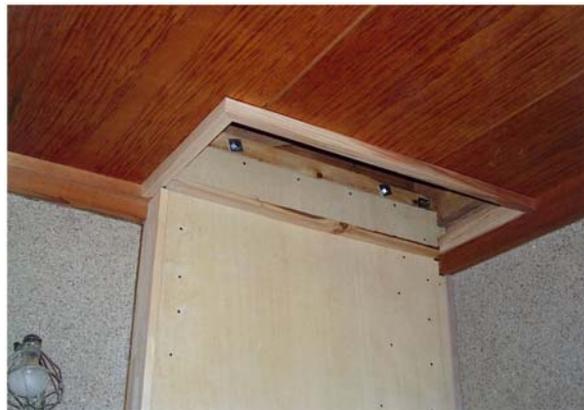
基礎から2階の梁に達する壁補強壁を補強する部分の基礎を補強した(上)。補強箇所の上部は2階の梁に達し、接合部に金具を取り付けた。

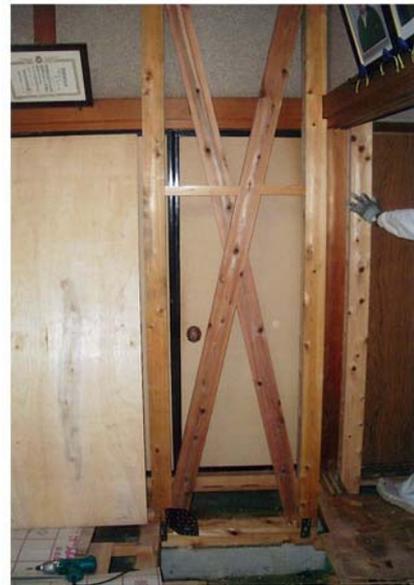
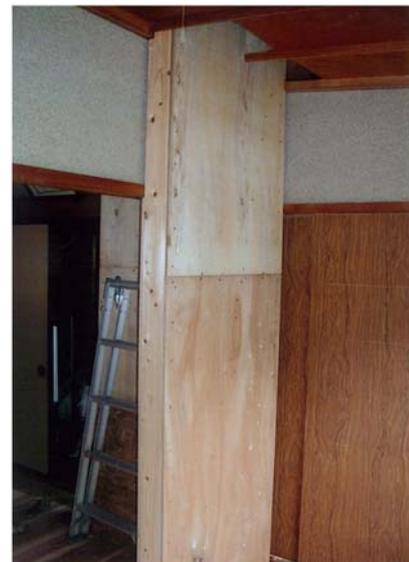
筋かいと構造用合板による壁補強壁を補強する部分に筋かいを設けた(上)。その上から、構造用合板を打ち付けて補強した(下)。

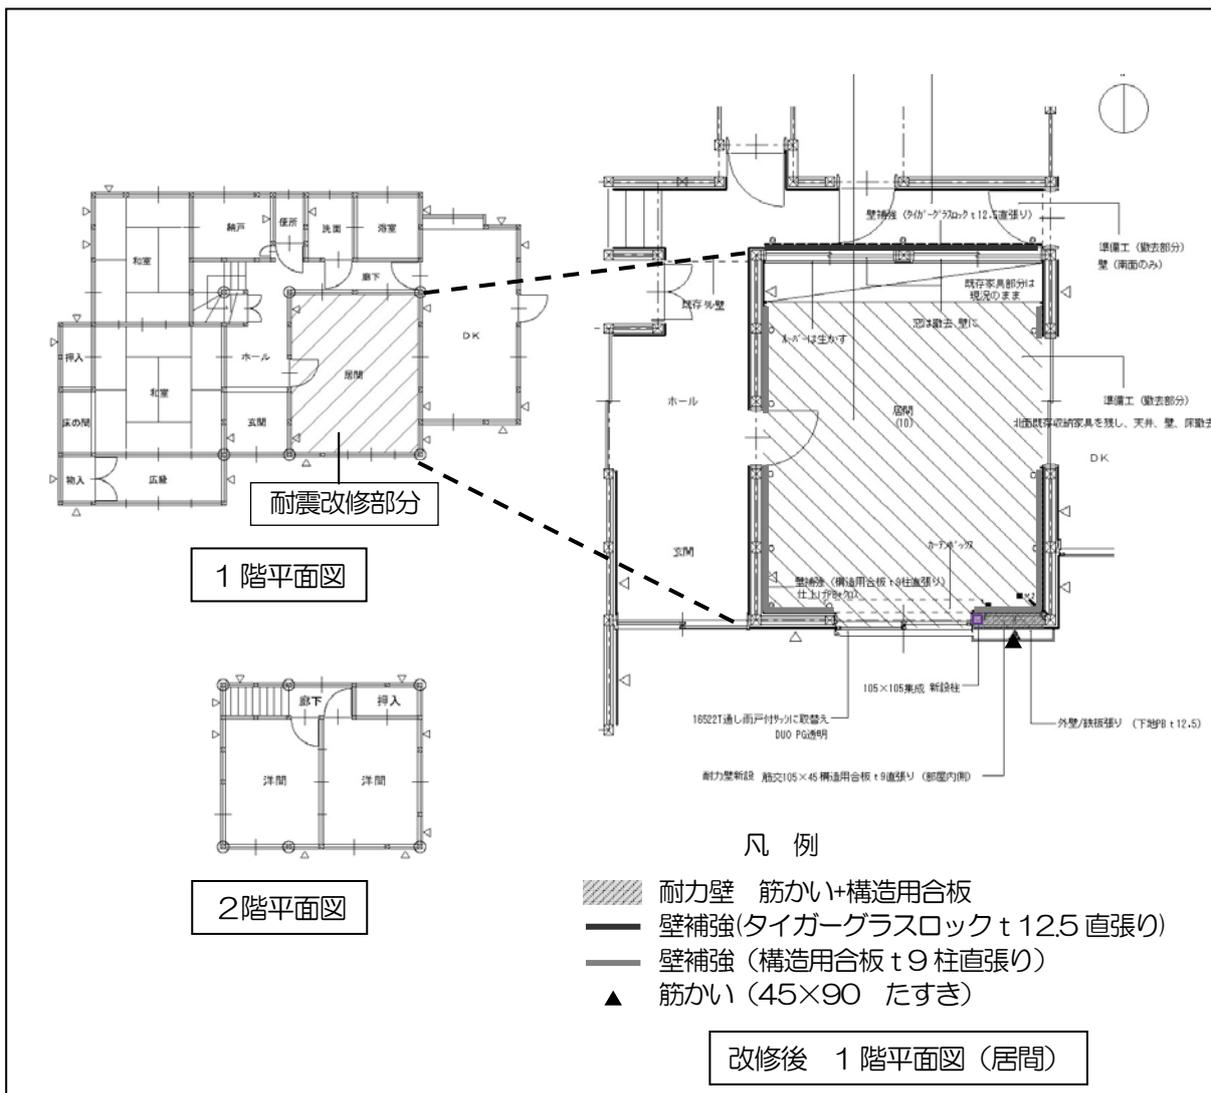
居間南東隅通し柱横に柱、耐力壁を新設。居間北壁は造り付け家具はそのままでは撤去し廊下側から壁補強を行った。耐震改修部位を限定することで経済性に配慮した改修となった。

- 耐震補強
- 耐力壁新設
- 壁補強(構造用合板 t9 柱直張り)
- 壁補強(タイガーガラスロック t12.5 直張り)
- 金物補強
 - ・梁-柱-土台接合部/金物補強を行う
 - ・土台-基礎/適宜補強

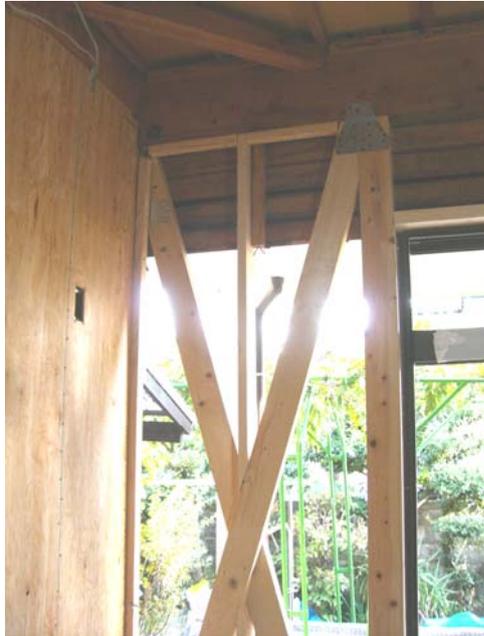
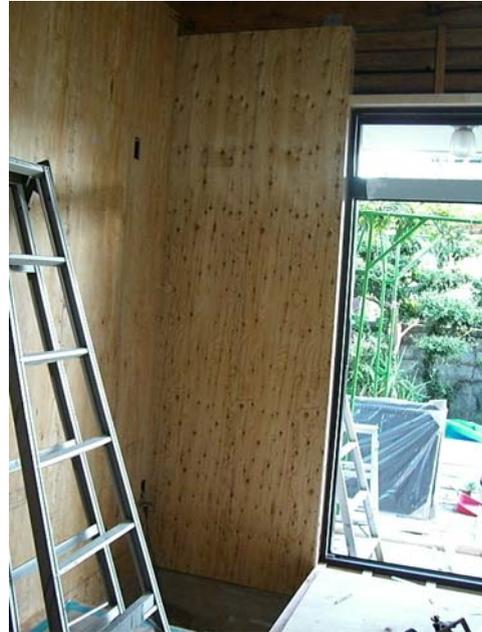
耐力壁の新設

南東隅の壁に筋かいを設け(左)、その上から構造用合板を打ち付け(右)、耐力壁とした。

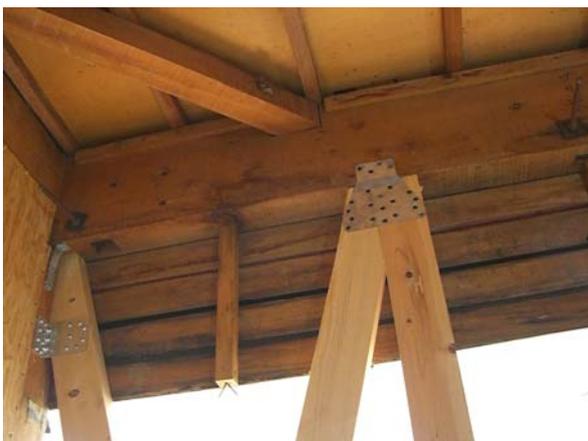
仕口の補強

筋かい、柱、梁の接合部に金物を取り付けた補強した。

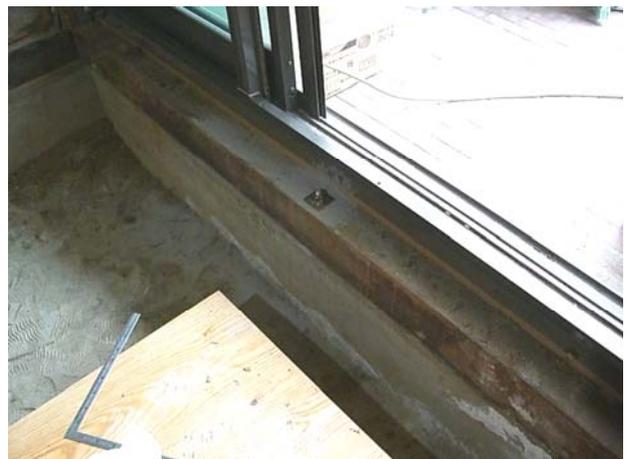
土台の補強

アンカーボルトを設置し、土台と基礎を補強した。

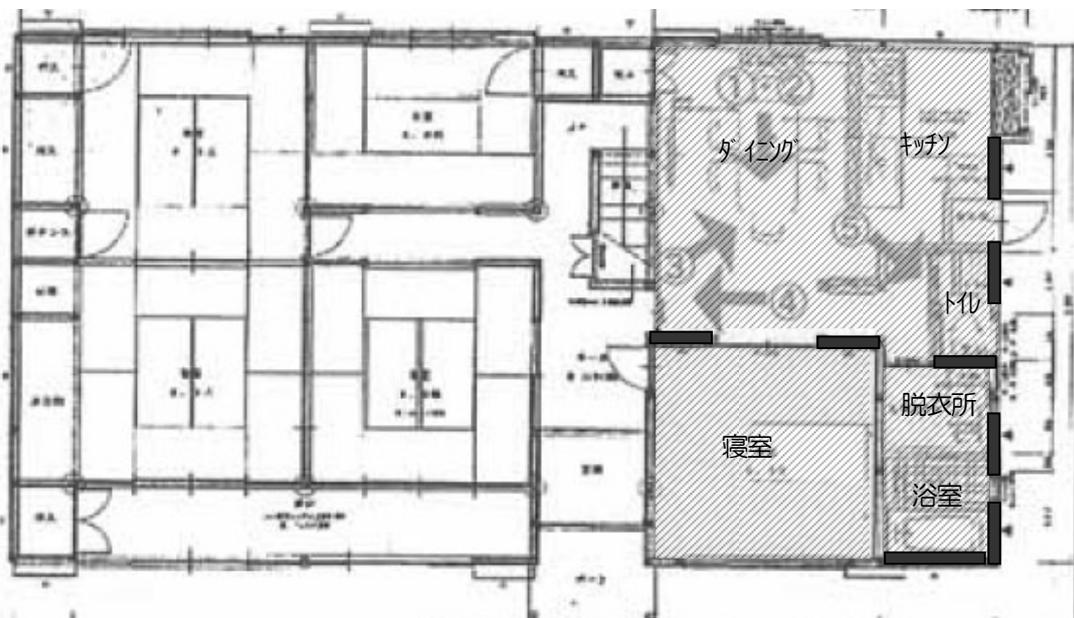
改修後 1階平面図

田の字型の和室の部分は手をつけず、介護度4の親の寝室や水周りを中心に補強工事を行った。施主の親は、車いすでの移動となるため段差の解消を行った。

壁の補強：寝室、キッチン、トイレ、脱衣所、浴室

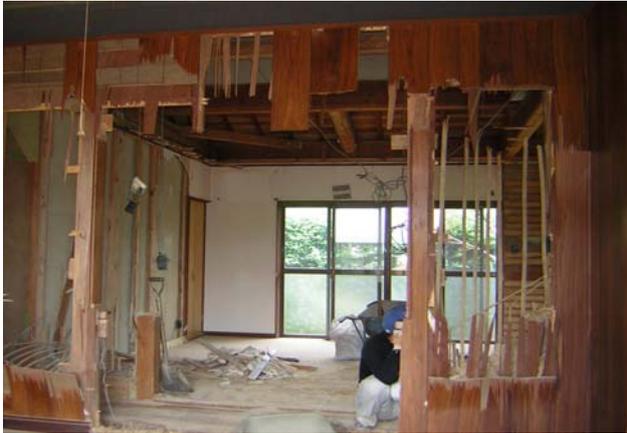
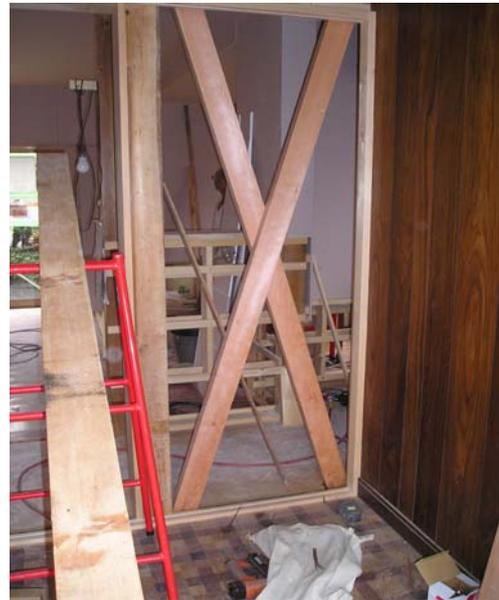
寝室の壁の補強
 寝室周りの既存の壁を撤去後（左）、筋違を取り付けた（右）。

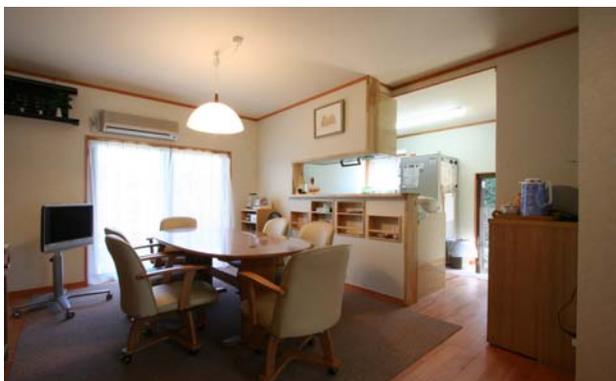
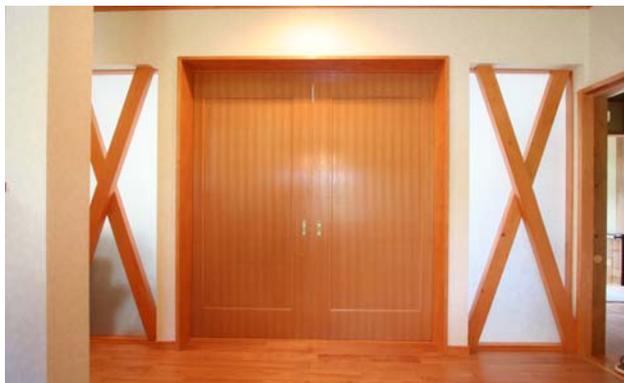
快適な居間
 居間など全体をバリアフリー化し（左）、寝室の補強した筋違に半透明の亚克力ボード貼ることで居間にも光を差し込むようにし（右）、明るくて開放的な空間を創出した。
