第3章 高齢者に配慮した住宅耐震改修の工夫

1. バリアフリー化にあわせて耐震補強を行う①

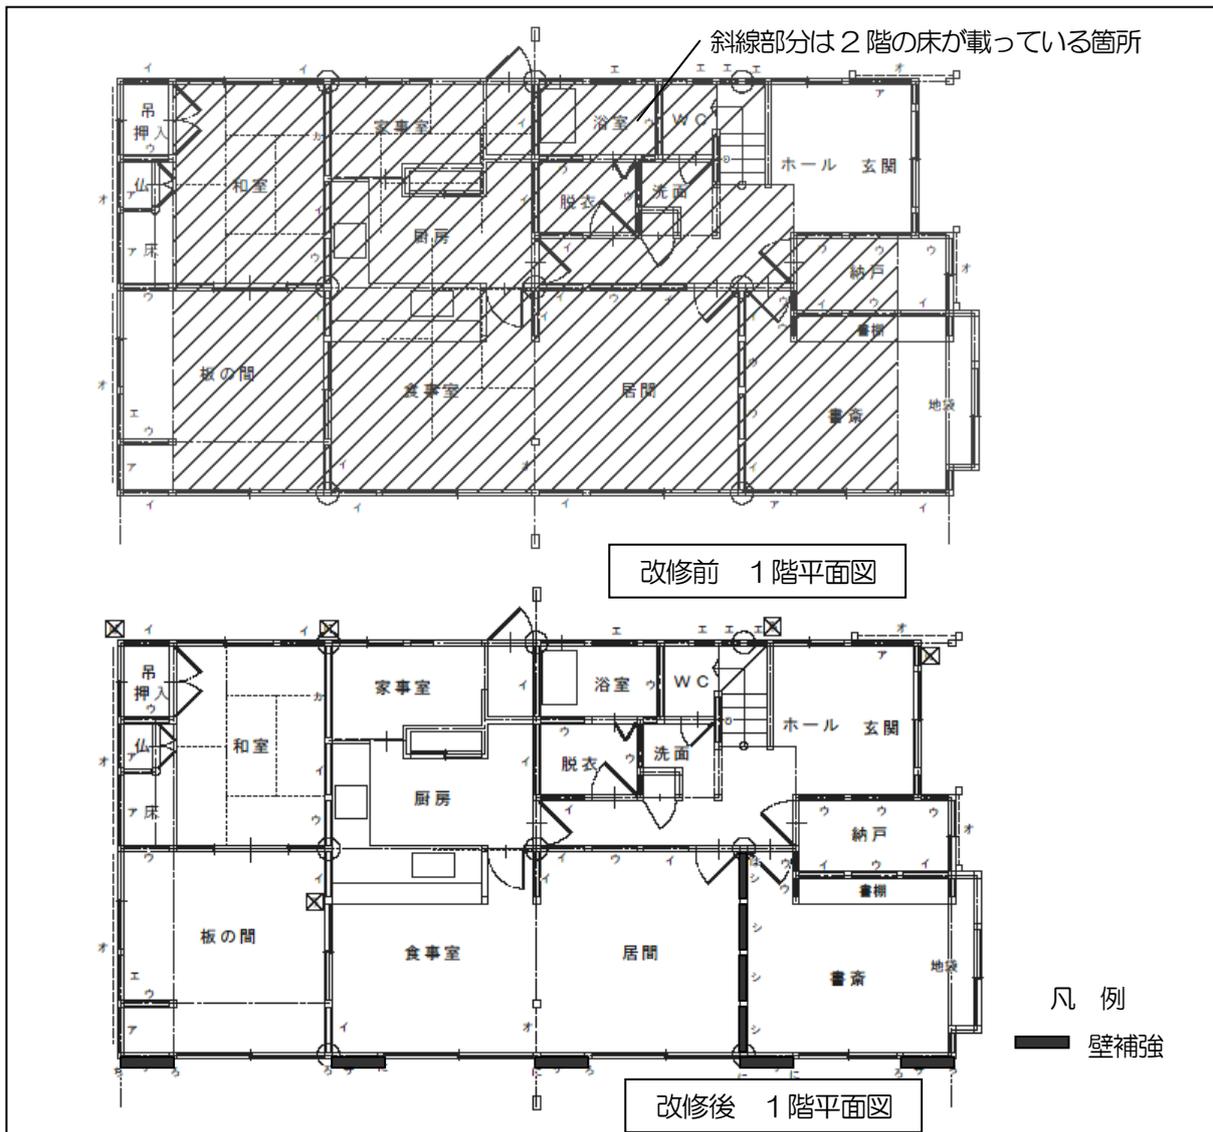
精密診断法を用いて必要耐力を算出し、バランスを補正しながら壁を補強。N値計算で適切な金物算定し、可能な箇所を金物補強し、安価で効果上がる工夫をした。

壁補強：南面の壁5枚改修
 書斎の間仕切り補強
 2階部分の金物補強

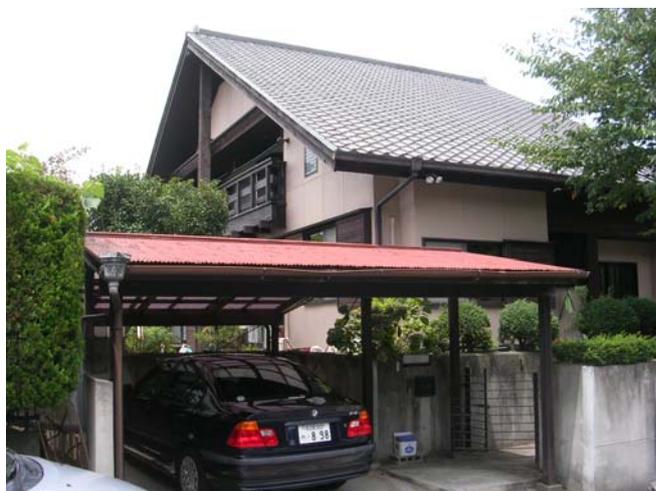
大屋根で軒が突き出た住宅

大屋根、小屋裏2階、軒が1m以上も突き出た構造。一般診断法では総2階でないと必要耐力を正確に判断できないため、精密診断法を用いた。

当初 WEE 診断は 0.40、精密診断で再診断してもなお 0.51。バランスが悪く配置低減が 0.5 なので数値が上がらない。

N値計算して補正しても 0.53
壁補強、金物補強してやっと 1.18 となった。

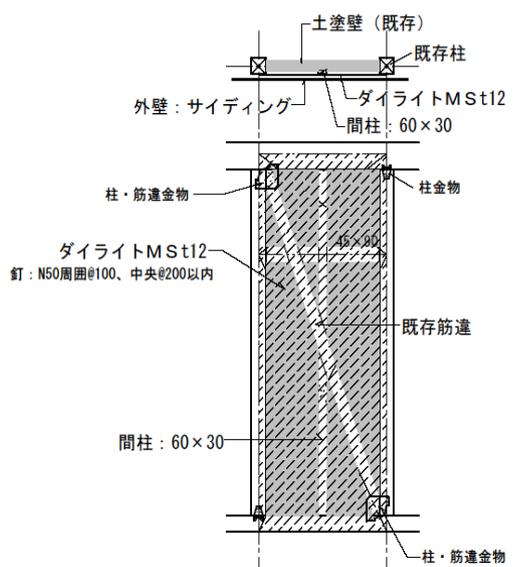
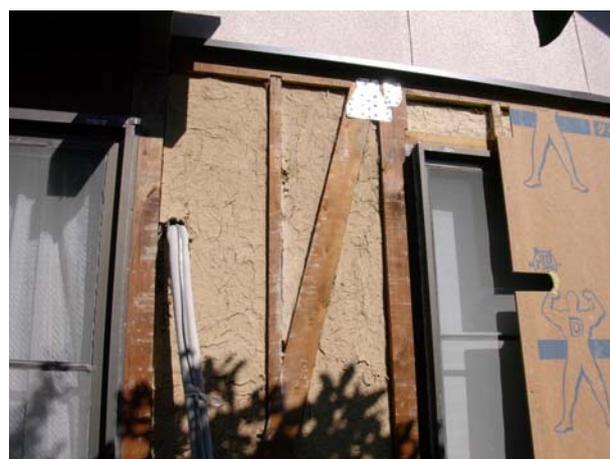
南面の壁補強

既存の筋かいの接合部を金物により補強し、外側から構造用合板(ダイライト MS t12)による補強を行い、耐震性を高めた。

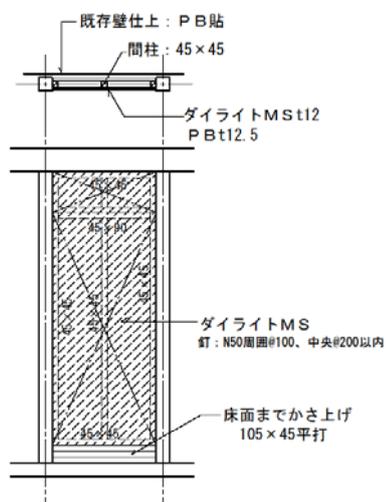
書斎の間仕切り補強

既存間仕切壁の上から(ダイライト MS t12)による補強を行い、耐震性を高めた。
